ZAKŁAD USŁUG KOMUNALNYCH W RADOMIU
JEDNOSTKA BUDŻETOWA GMINY MIASTA RADOMIA
26-600 Radom, ul. Sucha 15; tel.: 48 389 26 30; fax: 48 389 26 31; e-mail: sekretariat@zuk.radom.pl;
Regon: 141256865; NIP: 948-249-54-17

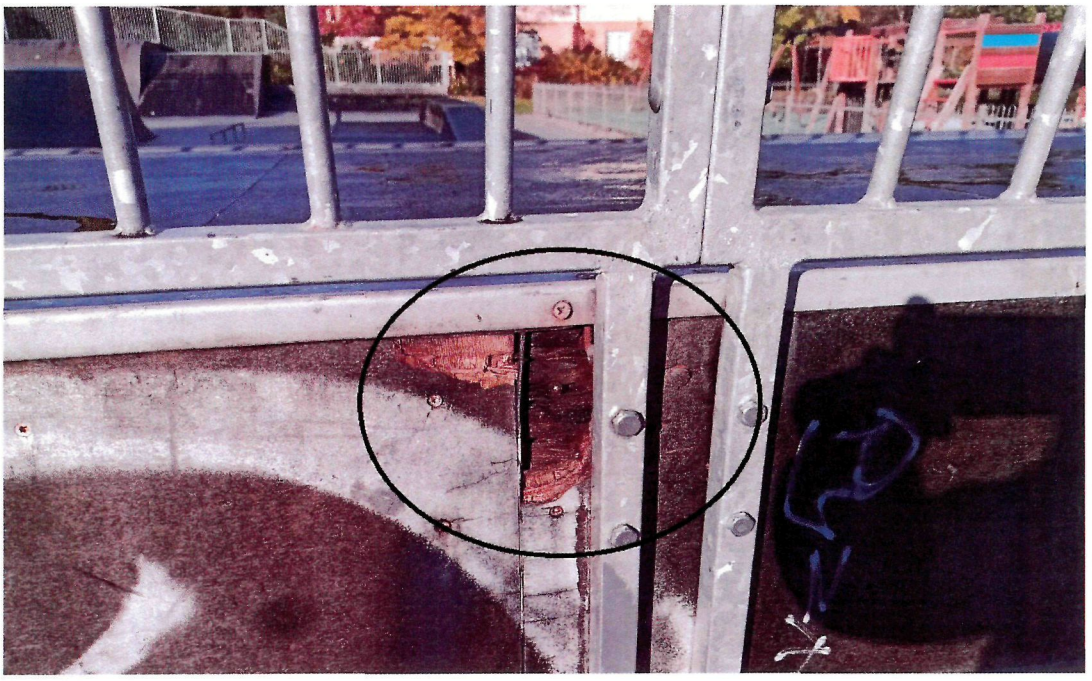
Zdjęcie nr 5. Quarter pipe (oznaczone do wymiany kratka wentylacyjna oraz uszkodzenie dwóch płyt pionowych zlokalizowanych na tyle urządzenia)

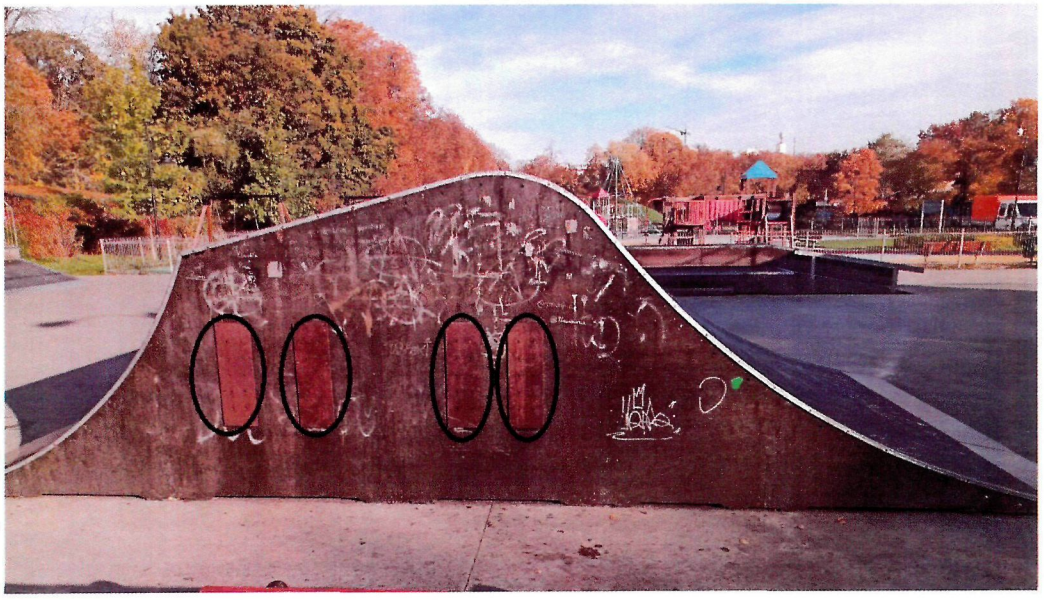
Zdjęcie nr 9. Quarter pipe + Wall ride (oznaczona do wymiany kratka wentylacyjna)

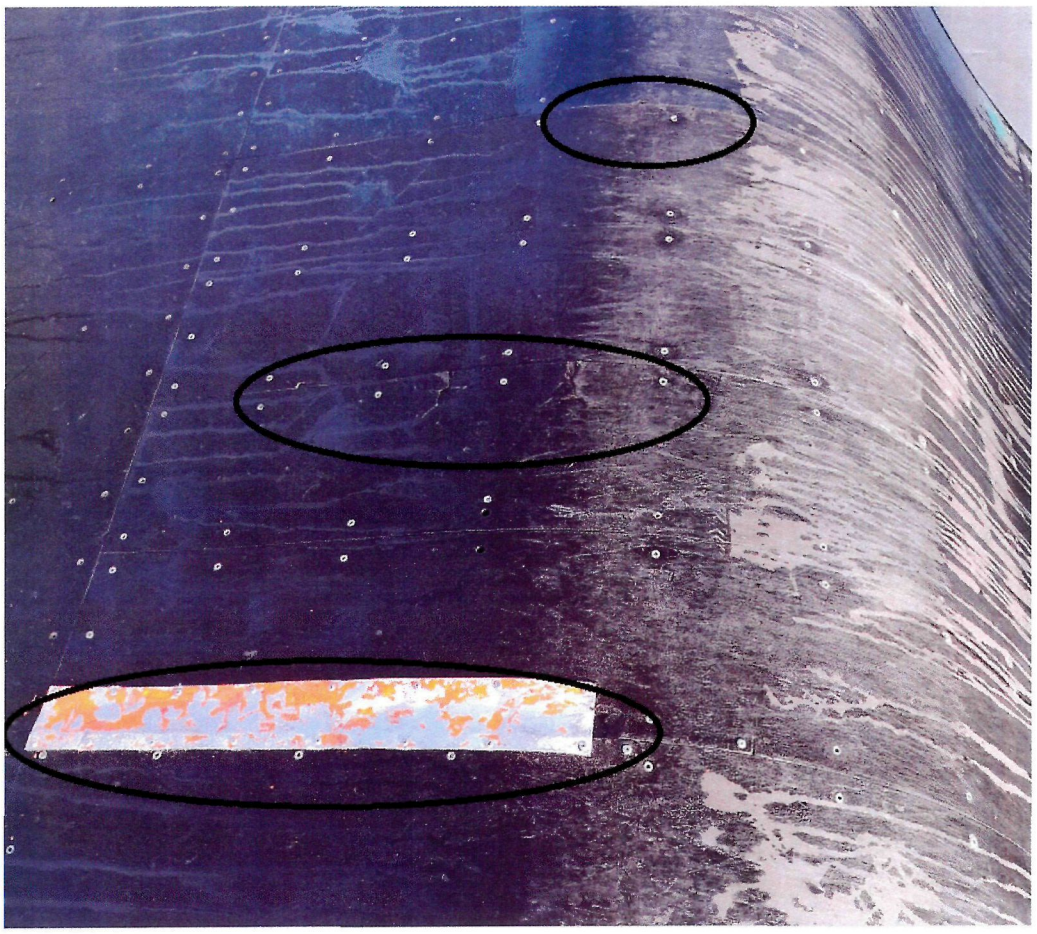
Zdjęcie nr 10. Fanbox do skoków (oznaczone do wymiany kratki wentylacyjne)

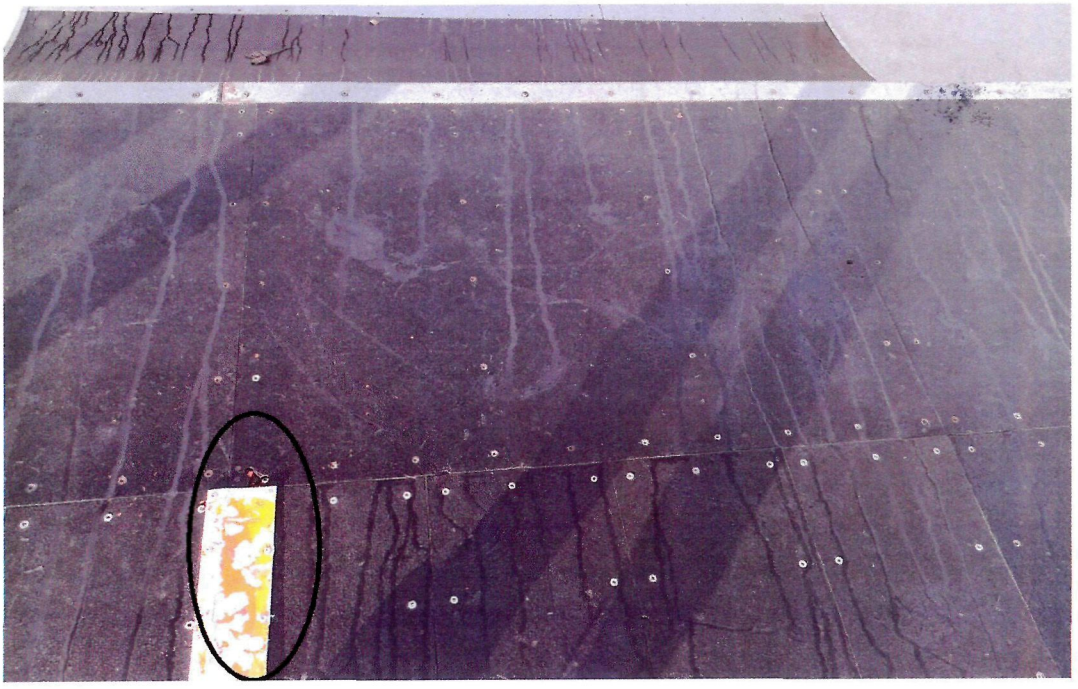
Zdjęcie nr 11. Fanbox do skoków (oznaczone miejsca uszkodzenia płyt)

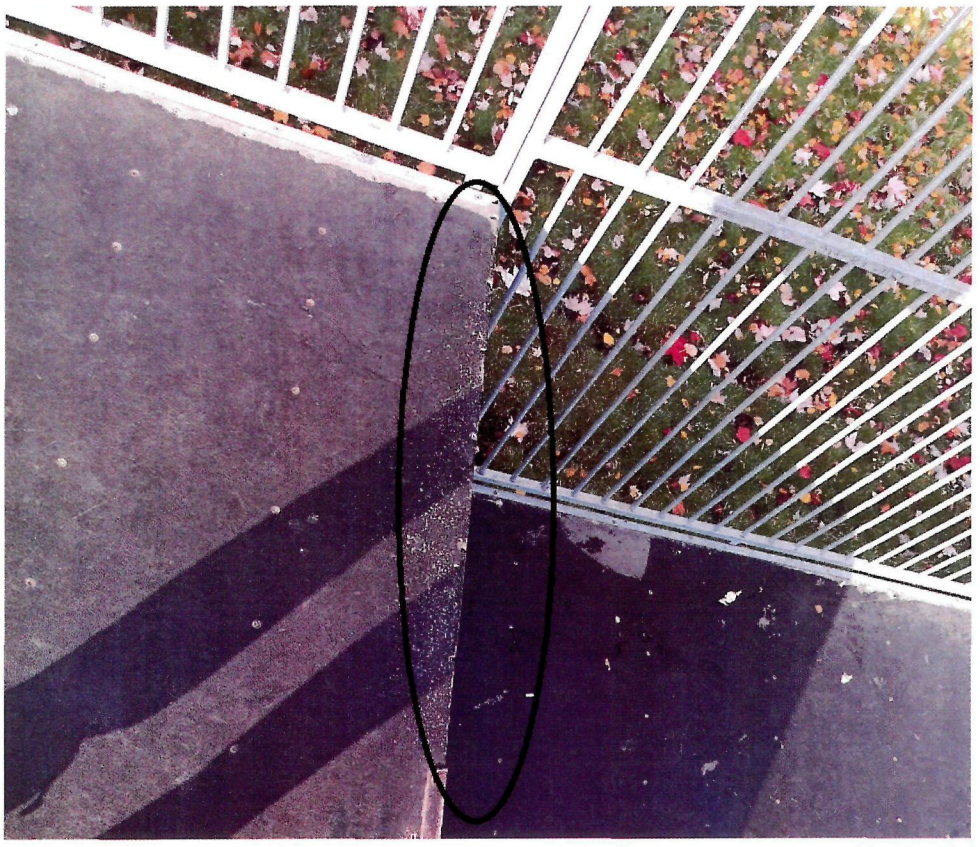
Zdjęcie nr 12. Fanbox do skoków (oznaczone miejsce uszkodzenia płyt)
